# INS工法による 名古屋市φ1350mm更生管の 25年後の追跡調査報告

日本インシチュフォーム協会

施工時期：昭和63年3月  
場所：名古屋市緑区  
黒沢台1丁目地内  
□ 径：φ1350mm  
更生管厚：21.0mm  
管路延長：54.6m

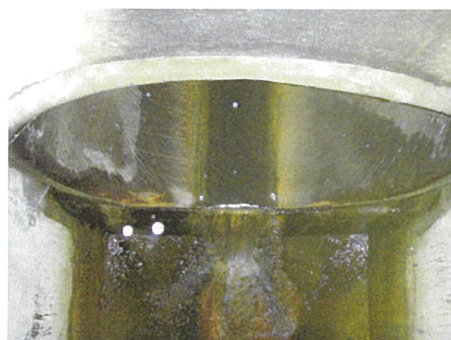
写真-1 管口状況

調査日：平成25年11月11日  
施工後25年を経過した更生管管内の状況確認を目視によって追跡調査を行った。管内調査より、管口や取付管穿孔部の一部端部仕上げ材の剥離や当該箇所からの浸入水のにじみが見られたが、更生管本体は、割れや変形などは無く健全で、構造的に安定している状態と推察された。

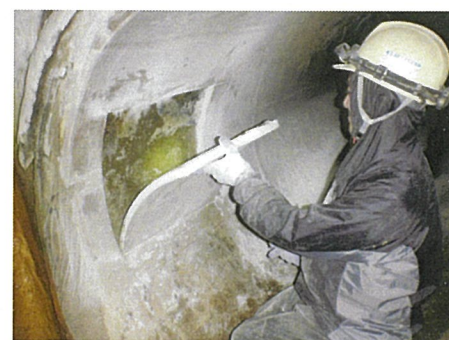
写真-3 供試体採取状況

施工後25年を経過した更生管の耐久性を確認するために更生管の一部を採取した。採取した更生管は、内面となる表面の汚れはあるが切除断面

を確認したところ、断面方向で綺麗な硬化状態を確認した。また更生管採取後の空間部は、更生管同等以上の強度になるようにFRPを用いて補修した。

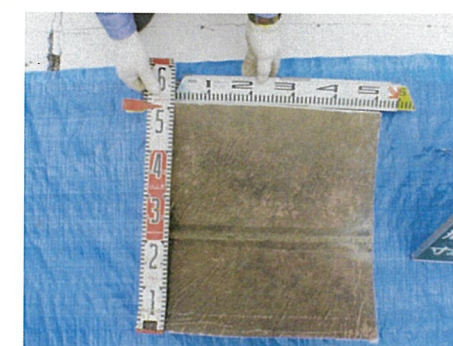
写真-5 供試体

更生管の管口部付近より採取した供試体(実管)を公的試験機関にて切削加工および機械的強度試験と耐薬品性試験を実施し、25年後の耐久性(強度物性)の確認を行った。

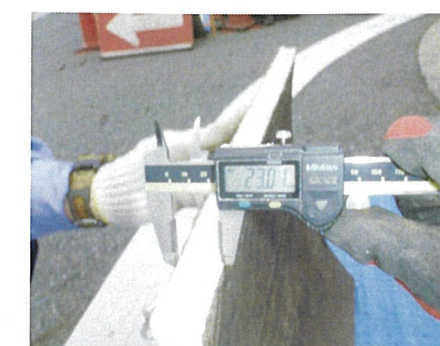
写真-6 厚み測定状況

管内より採取した更生管の端面において厚み測定を行い、規定厚み21.0mm以上であることを確認した。

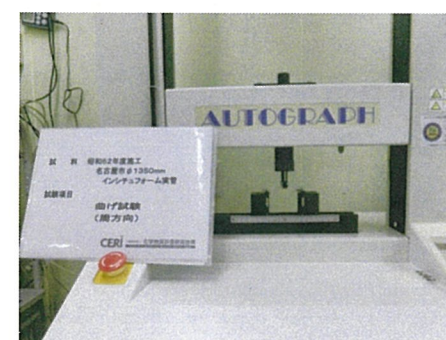
写真-7 曲げ試験状況

インシチュフォーム工法の管内追跡調査を行った結果、クラックなどの割れや局部変形なども無く健全で安定している状態が確認された。また、更生管から試験片を採取し、機械的特性の試験を行った結果、インシチュフォーム工法の規格値を上回っていることが確認された。これらの結果から、施工後25年が経過したインシチュフォーム工法の更生管は、著しい劣化もなく、施工時の性能を高い水準で維持し続けていることが検証された。
