# 阪神・淡路大震災 被害状況調査報告書

## 日本インシチュフォーム協会

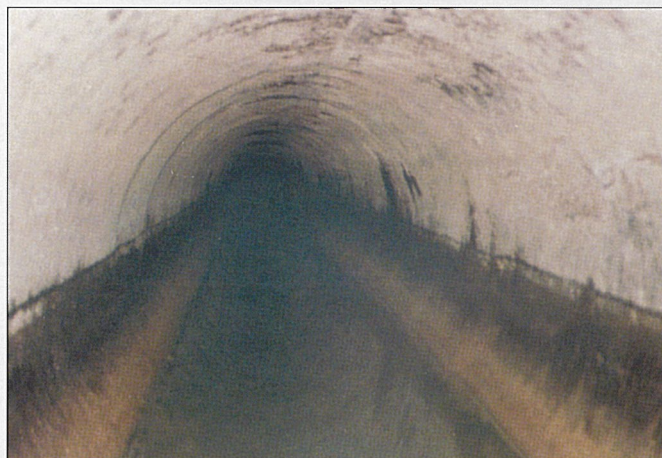
管内状況 異常なし

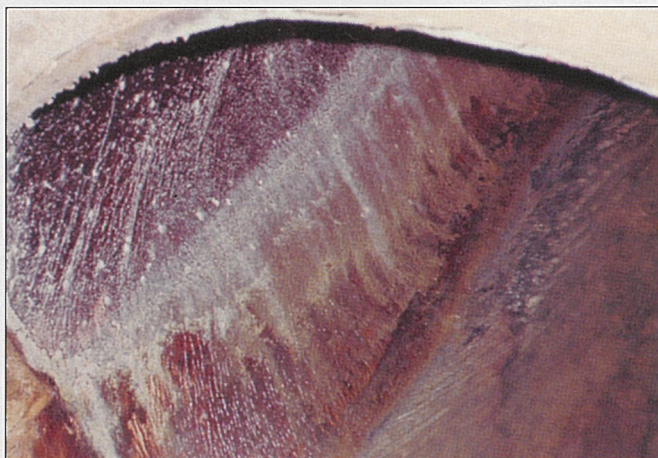
管口状況 異常なし

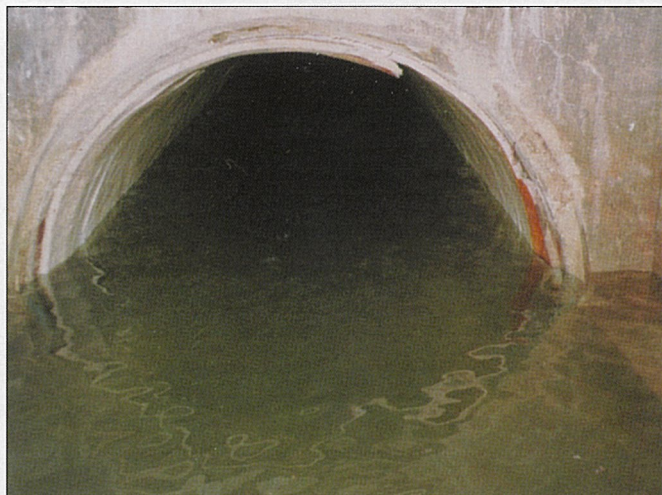
管口状況 管端部一部欠落

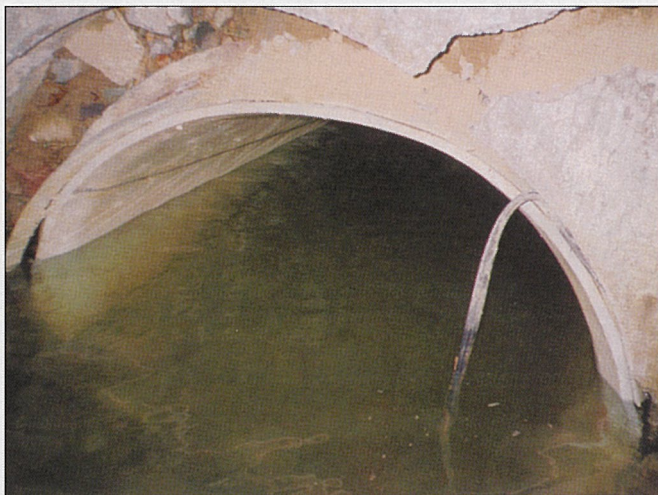
管口状況 異常なし 人孔横移動

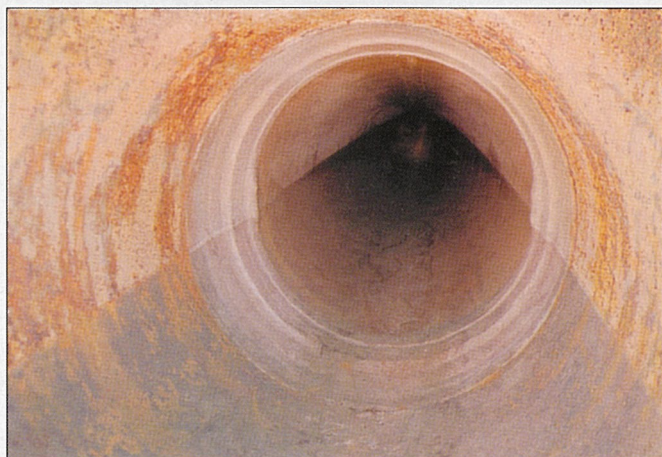
接続部状況 異常なし

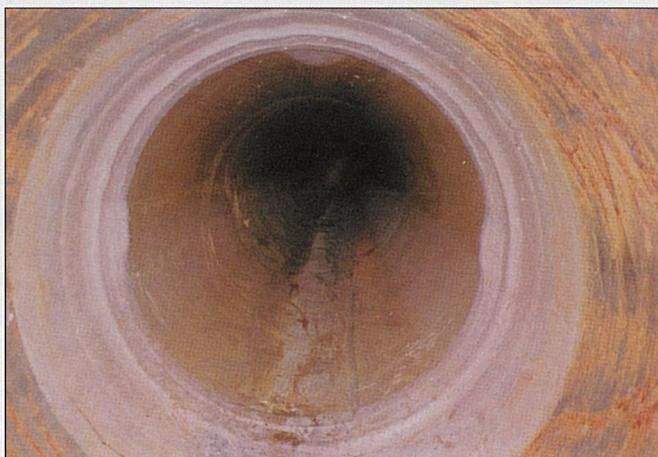
接続部状況 異常なし
